**MAIL-İ İNHİDAM RAPORUDUR**

Bu rapor; Gelibolu İlçesi, Alaeddin Mahallesi, Ada 910, Parsel:13'te kayıtlı taşınmaz hakkında yapılan değerlendirmeyi içermektedir. Yerinde yapılan incelemeler sonucunda, fotoğraflarda görülen yıkılacak duruma gelmiş olan eski ve metruk yapının mevcut durumu ciddi derecede can ve mal güvenliğini riske atmaktadır.

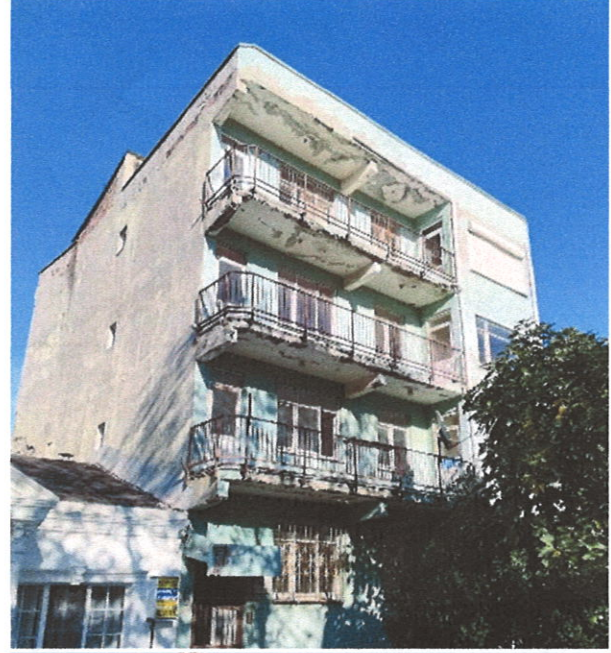
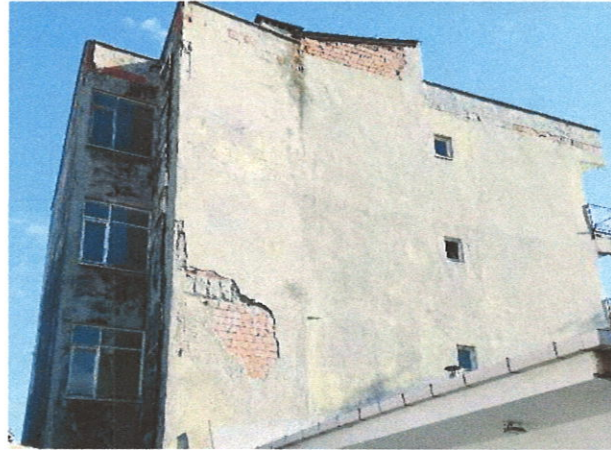
Yapılan arşiv araştırması sonucu yapının 14.04.1987 tarihinde yapı ruhsatı aldığı, yapım yılı, yapım tekniği, kullanılan malzeme özellikleri de göz önünde bulundurulduğunda yerinde yapılan incelemede yapının dış cephesinde sıva dökülmeleri sonucu taşıyıcı sistemin dış etkenlere açık hale gelerek kolon ve kirişlerin beton dökülmeleri sonucu demir donatıların açığa çıktığı ve korozyon sonucu donatıların özelliğini yitirdiği. Kolon kiriş birleşim bölgelerinde çatlaklar görülmektedir. Tüm bunların sonucunda taşıyıcı sistem rijitliği öneml. ölçüde bozulmuş, yapı yatay yüklere karşı beklenen dayanımları gösteremeyecek duruma gelmiştir. Balkon kiriş ve döşemelerinden yakın zamanda beton parçalarının kopup düştüğü ve düşmeye, dökülmeye devam edeceği görülmüş olup, etrafından geçenlere can ve mal güvenliği açısından tehdit oluşturacağı açık şekildedir. Korozyonun neden olduğu dayanım kaybı, döşemenin yük taşıma kapasitesinde ciddi azalmaya sebep olmaktadır. Bu durum, yapıların mevcut durumunun güvenli olmadığını göstermektedir. Bu durum yapının olası depremde yıkılma ihtimalini arttırmaktadır.

1987 yılında yapımına başlanmış olan bu yapılar, mevcut durumu itibarıyla yapısal sorunları barındırmaktadır. Özellikle donatı korozyonu, döşeme ve kirişlerde meydana gelen deformasyonlar, çevresine de zarar verecek düzeye gelmiştir. Ayrıca, yapının güncel deprem yönetmeliğine uygun olmaması, deprem riski altında bu yapılarda bulunmayı oldukça tehlikeli hale getirmektedir.

Yukarıdaki tespitler, yapının mevcut haliyle tamamen işlevsiz ve güvenlik açısından son derece tehlikeli olduğunu açıkça ortaya koymaktadır. 3194 Sayılı İmar Kanunu'nun **Madde 39 – (Değişik fıkra:4/7/2019-7181/12 md.)** Genel güvenlik ve asayiş bakımından tehlike arz ettiği valilikçe tespit edilen metruk yapılar ile bir kısmı veya tamamının yıkılacak derecede tehlikeli olduğu belediye veya valilik tarafından tespit edilen yapılar .... hükmü gereğince, yapı yıkılacak derecede tehlikeli olarak değerlendirilmiş olup, çevreye zarar verebileceği göz önüne alınarak yıkım işlemlerinin başlatılması gerektiği tarafımızdan tespit edilmiştir.
